## PIANO PARTICOLAREGGIATO DEL CENTRO STORICO

Alterazioni delle facciate al piano terra

Ap 3a

## ALTERAZIONI DELLE FACCIATE AL PIANO TERRA

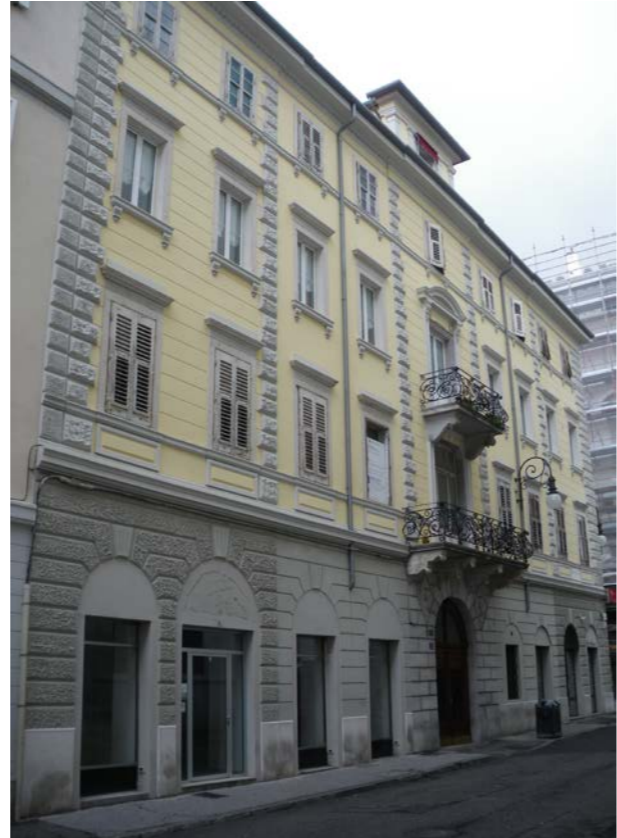
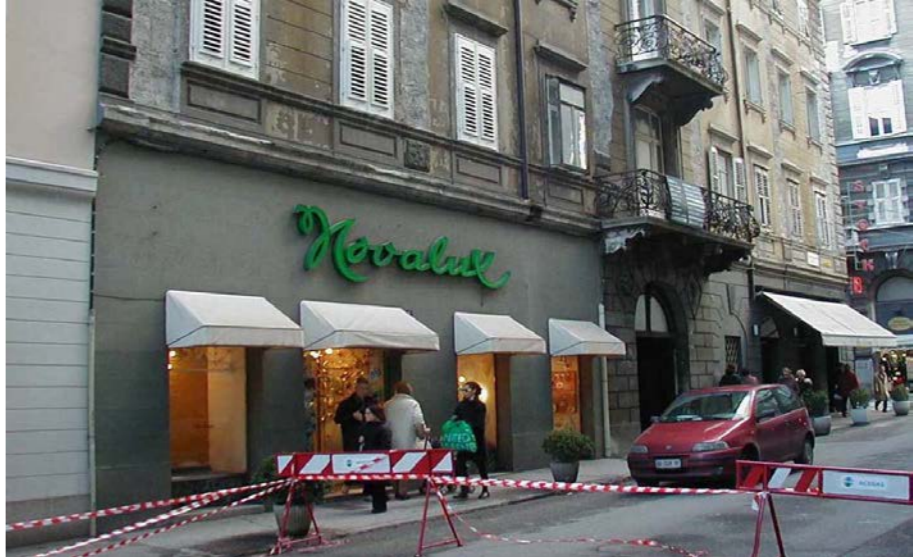
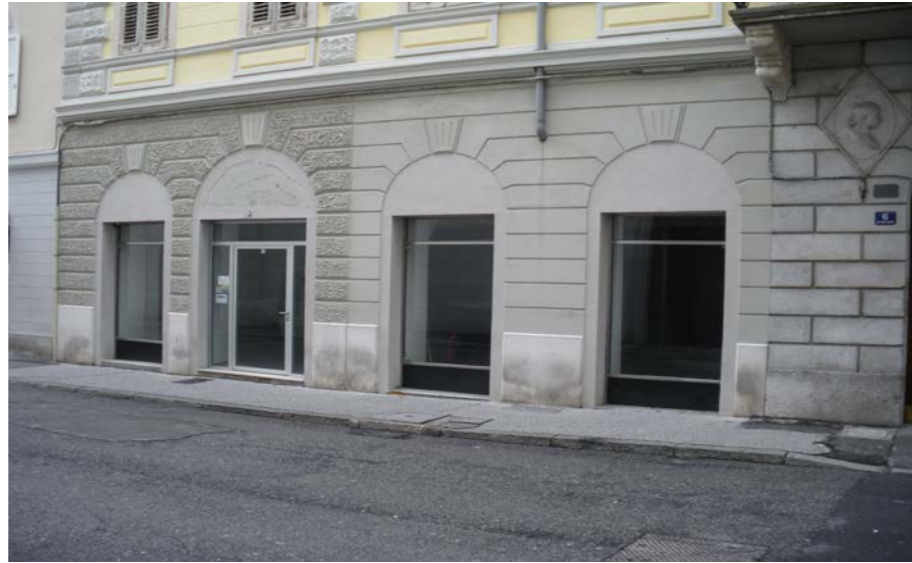
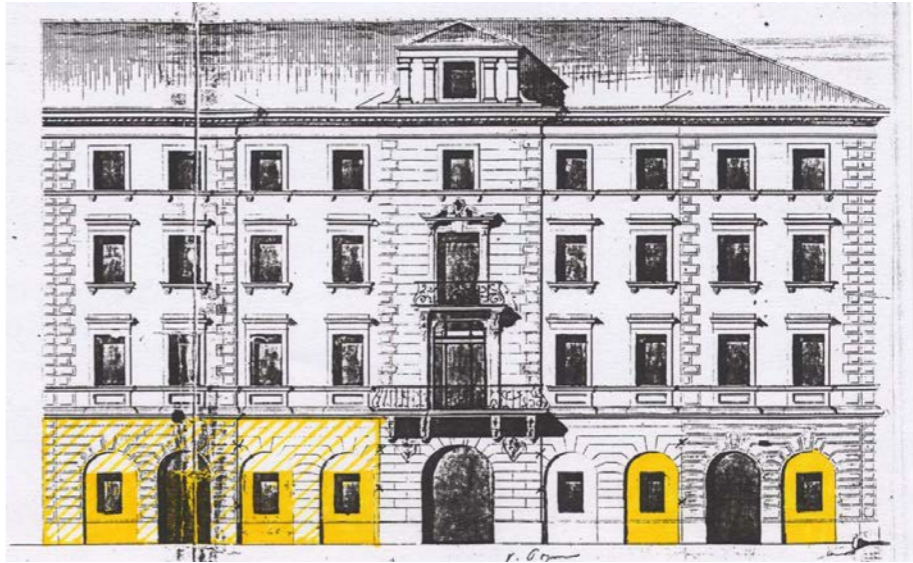
<p>COD. ANAGRAFICO: <b>1631</b></p>	<p>DESCRIZIONE INTERVENTO: Si rilevano due tipi d'intervento: 1) Parte della facciata modificata con tipologia di fori e materiali incompatibili, attestata nell'immagine del 2001, e poi modificata in coerenza con gli elementi della facciata 2) Trasformazione di due portali con finestre inserite in ampie vetrine.</p>	
<p>INDIRIZZO: via S. Lazzaro 14 via N. Paganini 6</p>	<p>TIPO DI ALTERAZIONE: Reversibile, Incompatibile, Disomogeneo.</p>	<p>PROPOSTA PROGETTUALE: Il recente intervento di manutenzione della facciata ha ripristinato correttamente il basamento ma ha mantenuto l'incompatibilità delle forometrie al piano terra. Si suggerisce: 1) il ripristino del progetto originale; 2) il mantenimento del basamento con il rivestimento in bugnato, tipologia questa compatibile con il piano del colore; 3) l'abbassamento uniforme dei fori-finestra.</p>
<p>TIPO D'INTERVENTO</p> <p><b>È CONSENTITO</b></p> <p>2_1 mantenere il basamento con materiali nuovi compatibili e omogenei come piano colore</p>

<p>2_3 abbassare uniformemente i fori-finestra</p>

<p><b>NON È CONSENTITO</b></p> <p>1_3 abbassare i fori in modo disomogeneo</p>

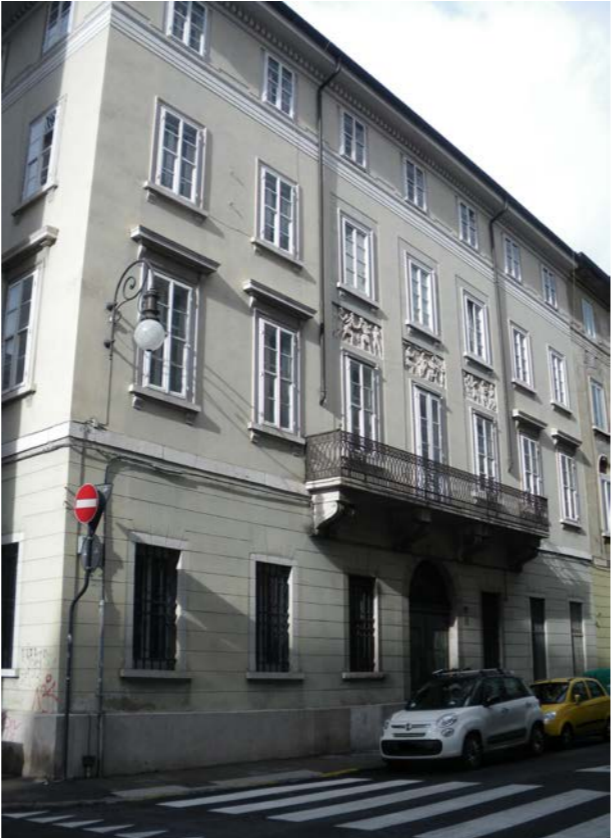
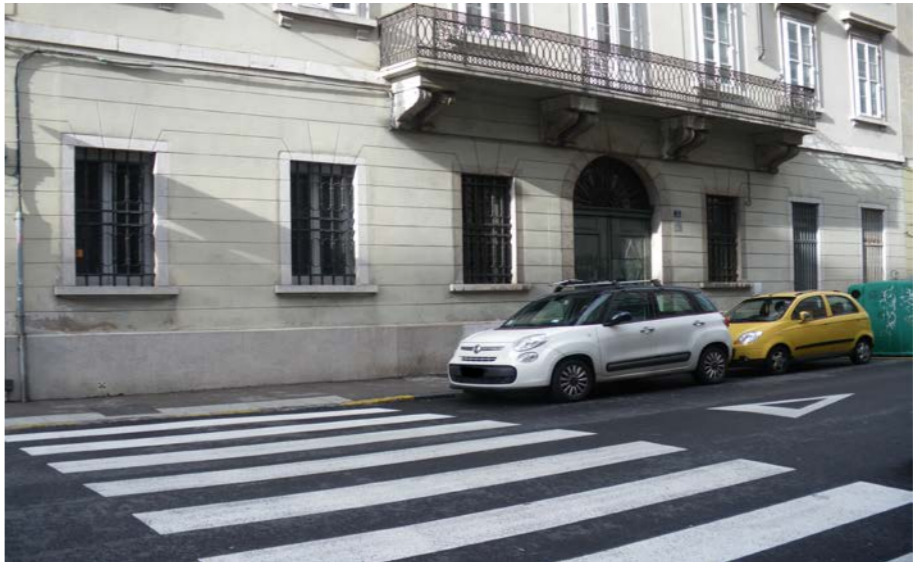
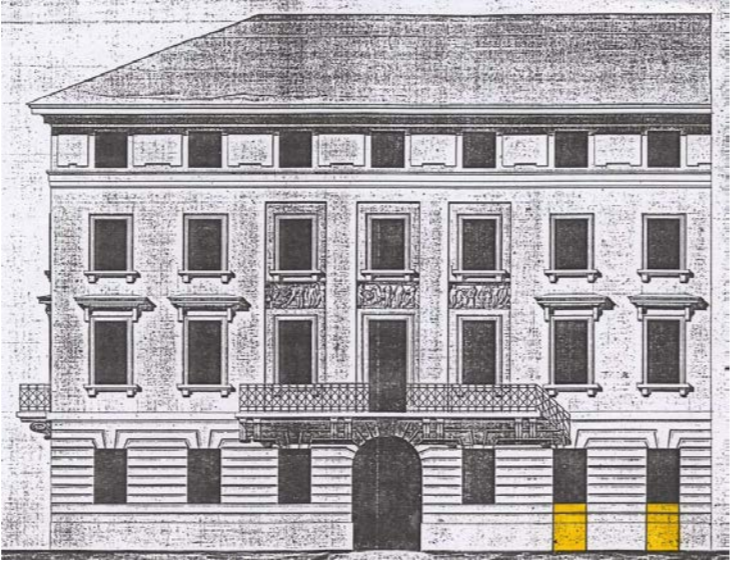
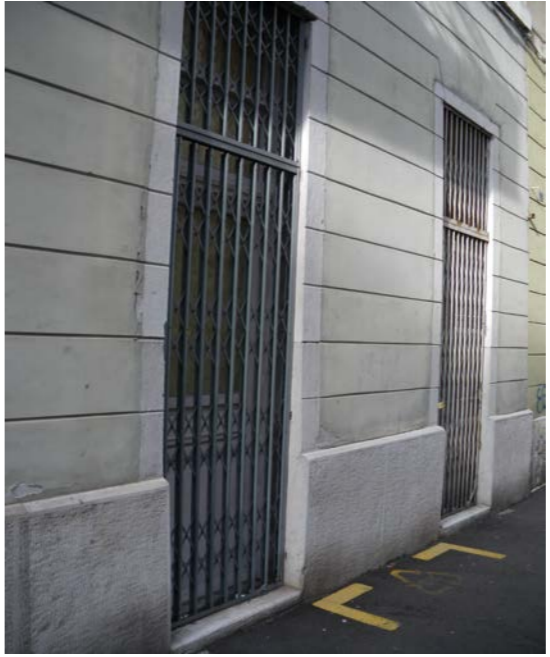
<p>COD. ANAGRAFICO: <b>5</b></p>	<p>DESCRIZIONE INTERVENTO: L'alterazione riguarda l'abbassamento asimmetrico di due fori-finestra.</p>	
<p>INDIRIZZO: via A. Diaz 17 via dell'Annunziata 4 via L. Cadorna 18</p>	<p>TIPO DI ALTERAZIONE: Reversibile, Incompatibile, Disomogeneo.</p>	<p>PROPOSTA PROGETTUALE: Si suggerisce: 1) il ripristino del progetto originale; 2) l'abbassamento uniforme dei fori-finestra</p>
<p>TIPO D'INTERVENTO</p> <p><b>NON È CONSENTITO</b></p> <p>1_3 abbassare i fori in modo disomogeneo</p>

<p><b>È CONSENTITO</b></p> <p>2_3 abbassare uniformemente i fori-finestra</p>

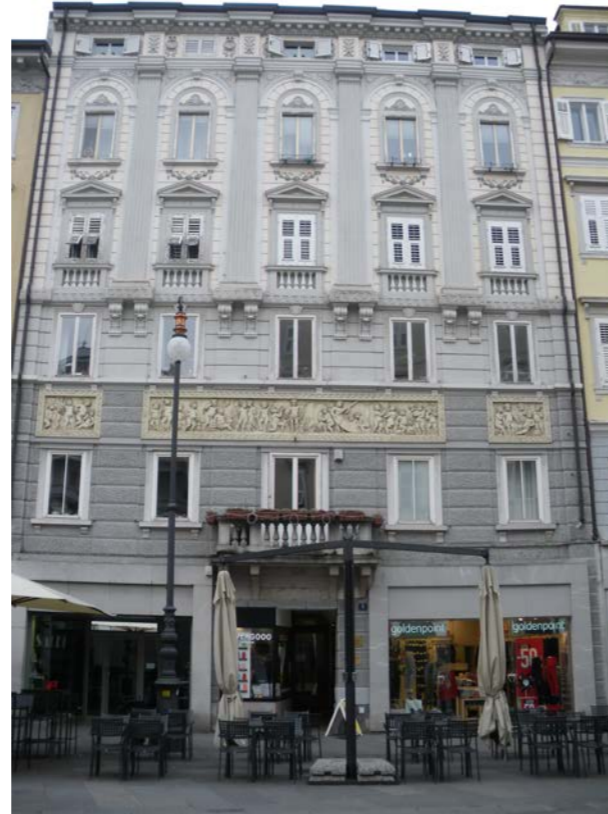
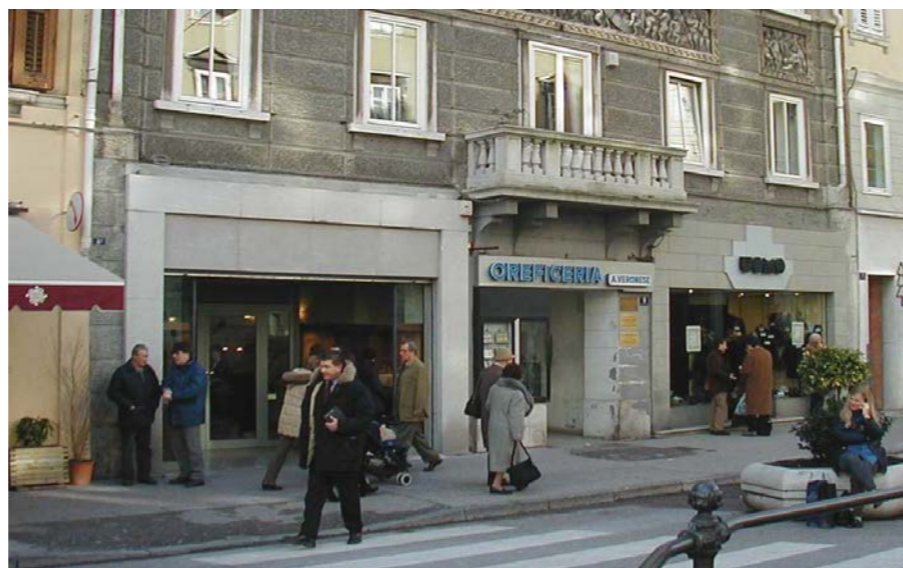
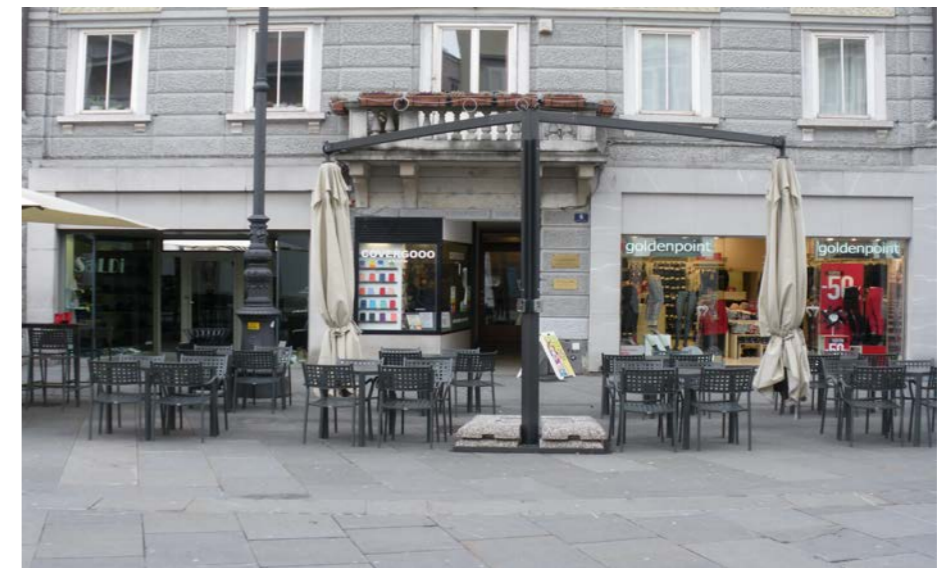
COD. ANAGRAFICO: <b>738</b>	DESCRIZIONE INTERVENTO: Si rileva l'alterazione del vano d'ingresso all'edificio, parzialmente occupato da una attività commerciale. Se ne auspica un suo recupero con la ricomposizione dell'ingresso originario. Al piano terra, come attestato dall'immagine del 2001, si assisteva ad uno squilibrio delle forature, recuperato con un recente intervento.
INDIRIZZO: Piazza della Borsa 4 via delle Beccherie 10	TIPO DI ALTERAZIONE: Reversibile, Incompatibile, Omogeneo.  PROPOSTA PROGETTUALE: Si suggeriscono due tipi d'intervento: 1) Ripristino del disegno originale; 2) mantenimento dei fori commerciali esistenti

2\_4 mantenere i fori che rispettano la partitura della facciata

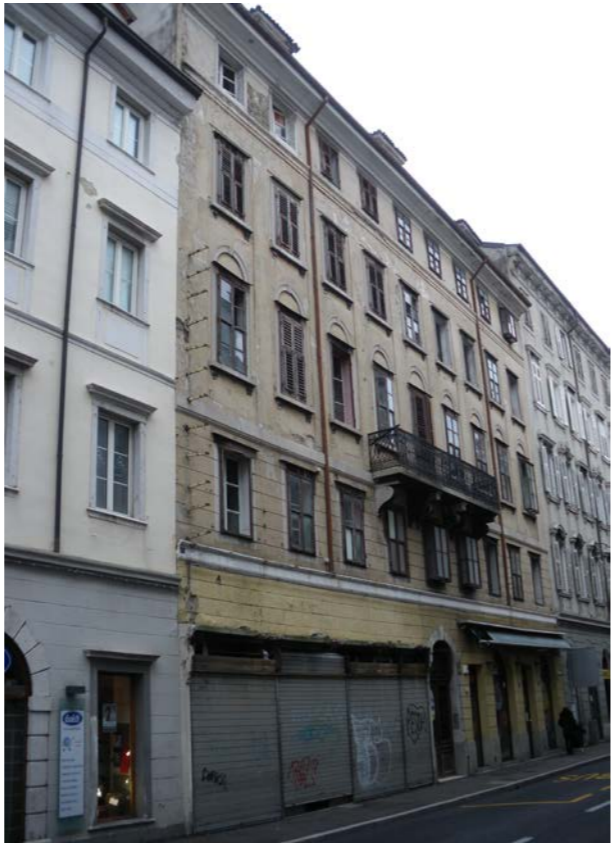
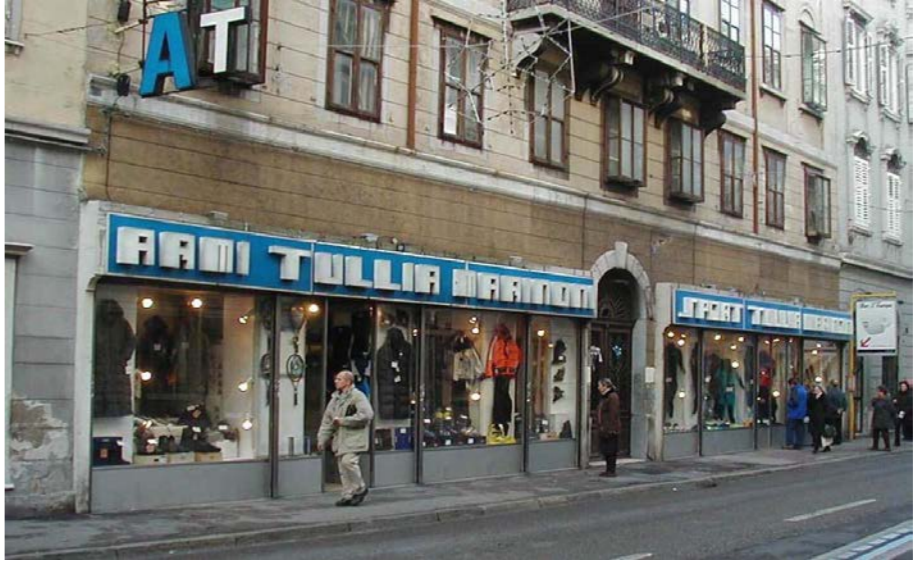
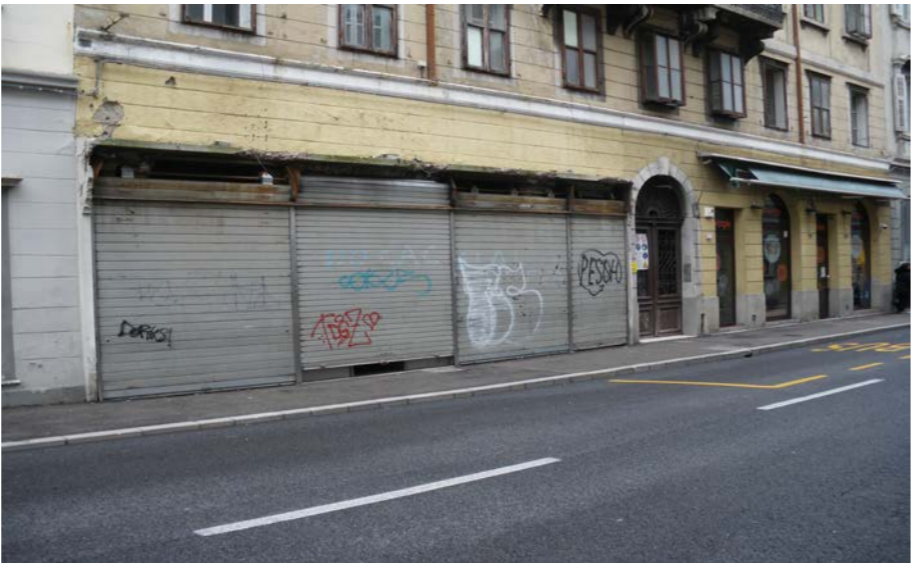
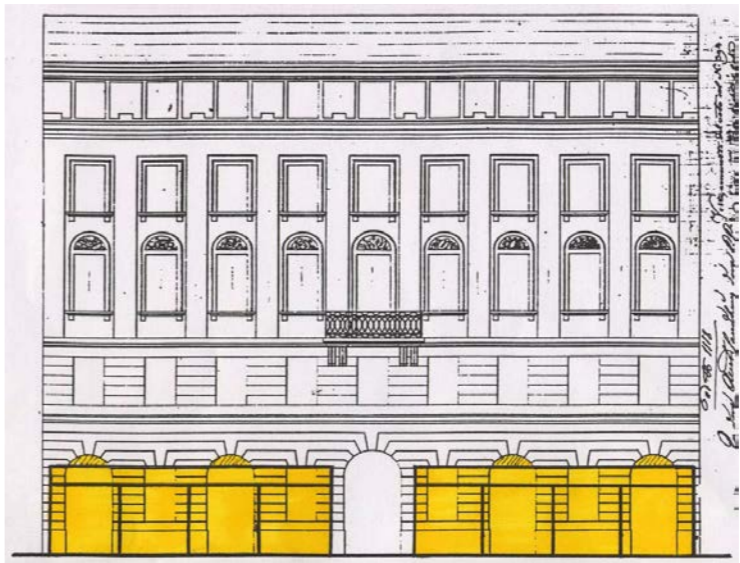
<p>COD. ANAGRAFICO: <b>1455</b></p>	<p>DESCRIZIONE INTERVENTO: Si rileva la parziale incompatibilità del piano terra con la partitura della facciata e con i materiali originali. Delle due vetrine attestate nell'immagine del 2001 ne è rimasta solamente una che stravolge l'attacco a terra dell'edificio, alterando il calibrato rapporto tra pieni e vuoti.</p>	
<p>INDIRIZZO: v. G. Mazzini 11</p>	<p>TIPO DI ALTERAZIONE: Reversibile, Incompatibile, Disomogeneo.</p>	
<p>PROPOSTA PROGETTUALE: Si suggeriscono due tipi d'intervento: 1) Ripristino del progetto originale; 2) Nuovo intervento rispettoso dell'impaginato esistente.</p>		
<p>TIPO D'INTERVENTO</p> <p>NON È CONSENTITO</p> <p>1_4 alterare parte della facciata con una nuova partitura</p>

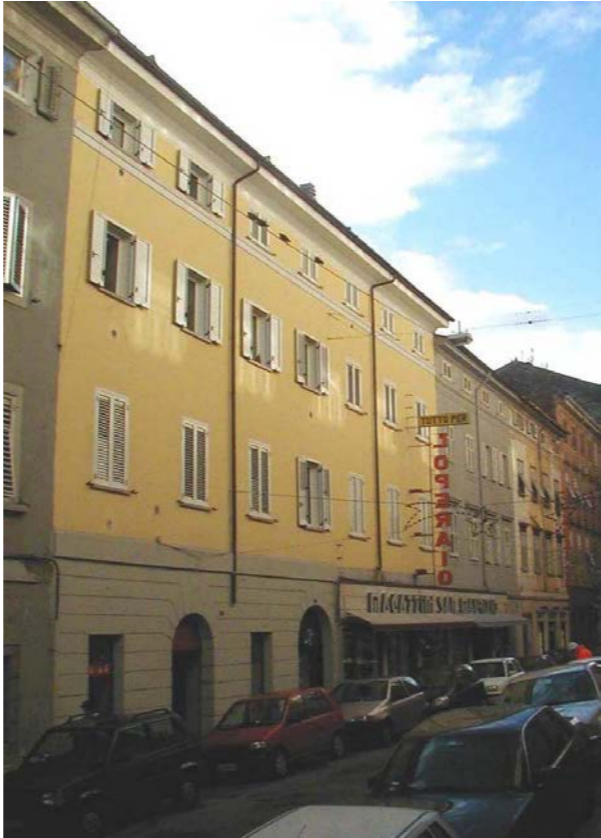
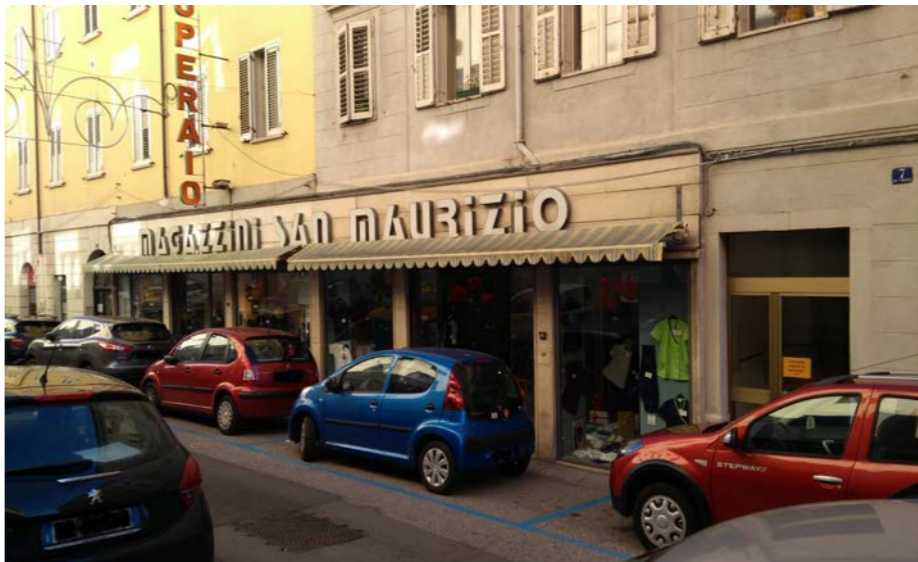
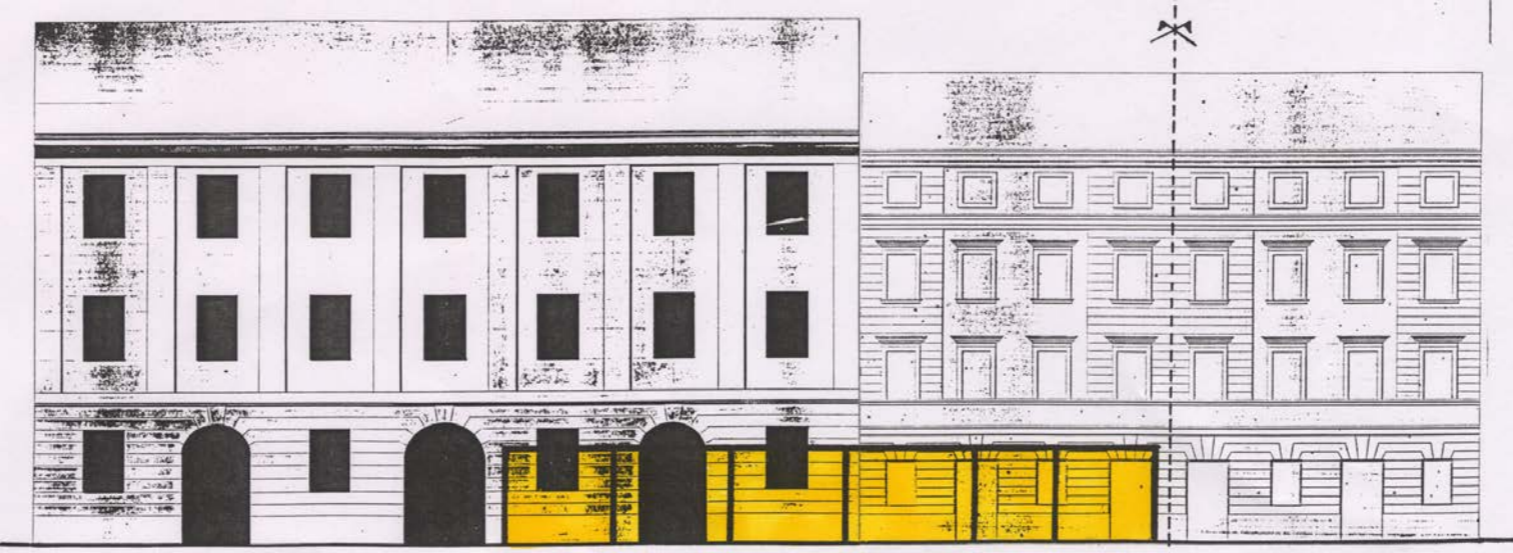
<p>COD. ANAGRAFICO: 2794 - 2798</p>	<p>DESCRIZIONE INTERVENTO: La modifica interessa due edifici adiacenti che altera le rispettive facciate con partiture, colori e materiali incompatibili.</p>	
<p>INDIRIZZO: via San Maurizio 7 e 9</p>	<p>TIPO DI ALTERAZIONE: Reversibile, Incompatibile, Disomogeneo.</p>	
	<p>PROPOSTA PROGETTUALE: Si suggeriscono due tipi di intervento: 1) Ripristino dei rispettivi progetti originali delle facciate; 2) Per una facciata: nuovo intervento compatibile con la partitura generale, per l'altra facciata: ripristino del progetto originale.</p>	
<p>TIPO D'INTERVENTO</p> <p>NON È CONSENTITO</p> <p>1_4 alterare parte della facciata con una nuova partitura</p>

<p>N.B. Caso particolare. L'intervento interessa due edifici adiacenti.</p>	<p>VISUALIZZAZIONE FOTOGRAFICA E D'ARCHIVIO</p> <div style="display: flex; justify-content: space-around;"> <div data-bbox="878 451 1439 1234">

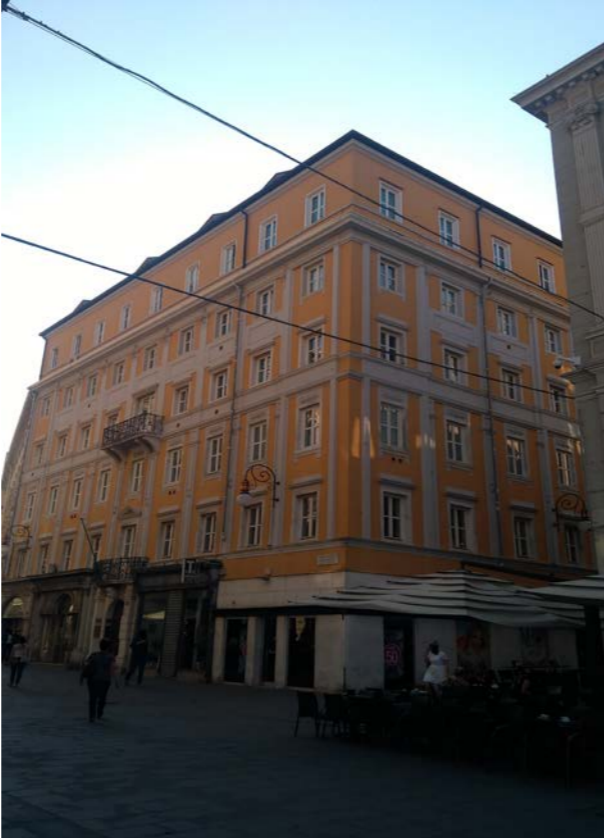
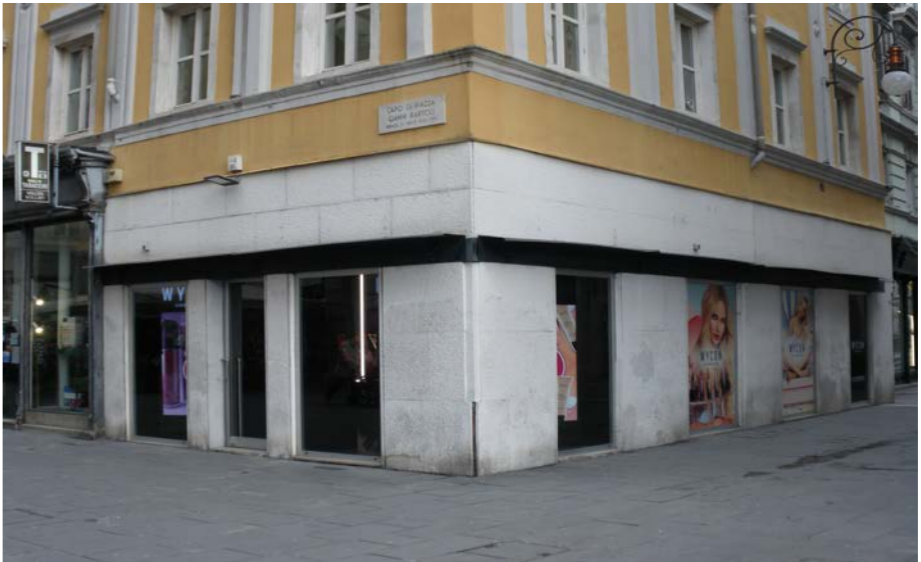
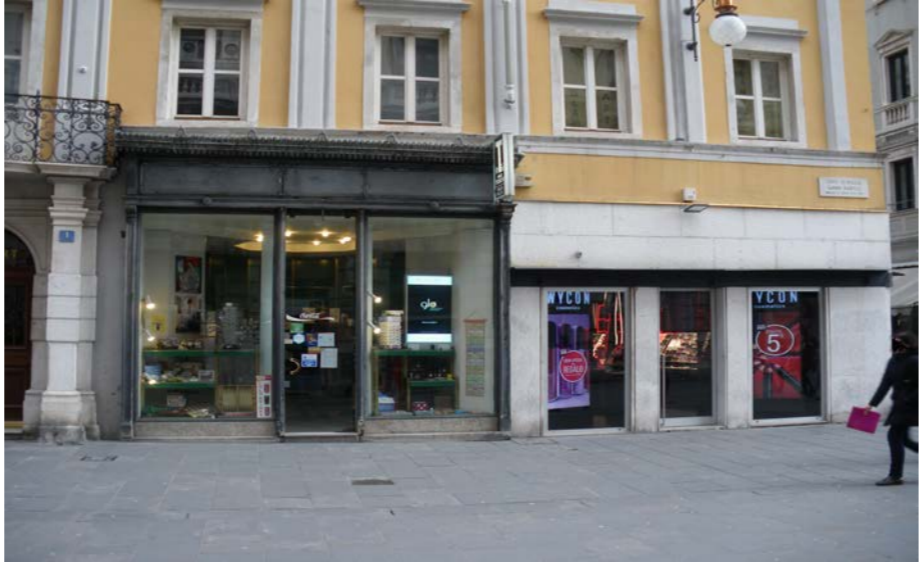
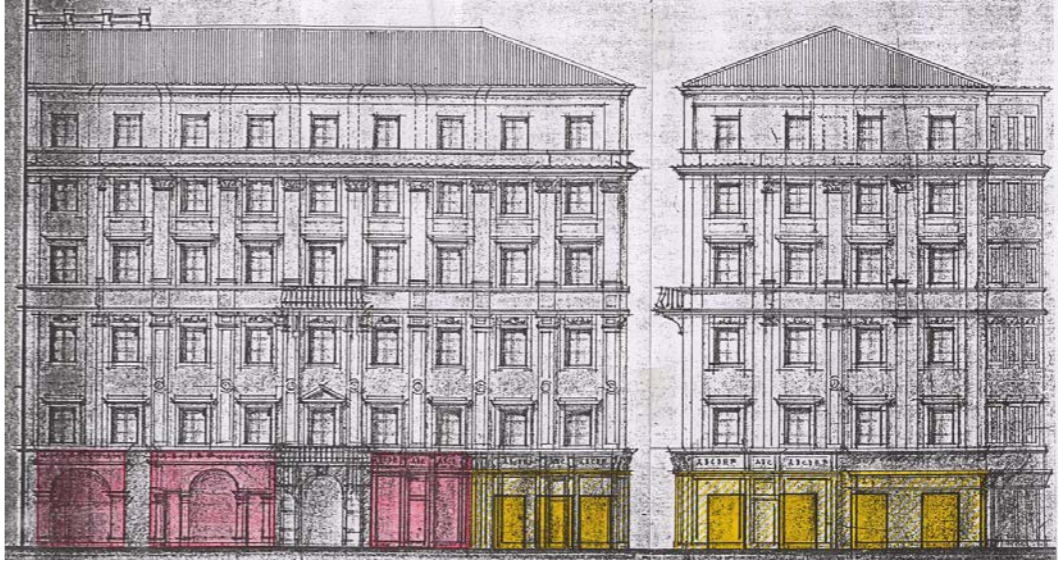
<p>COD. ANAGRAFICO: <b>734</b></p>	<p>DESCRIZIONE INTERVENTO: Le alterazioni sono state realizzate in varie fasi. Il disegno d'archivio più datato rappresenta lo stato di fatto al 1930. Attualmente a sinistra dell'ingresso si trovano due portali, a destra una vetrina liberty e fori rettangolari che hanno sostituito le "devanture" sull'angolo.</p>	
<p>INDIRIZZO: Capo di Piazza G. via delle Beccherie 2</p>	<p>TIPO DI ALTERAZIONE: Reversibile, Incompatibile, Disomogeneo.</p>	<p>PROPOSTA PROGETTUALE: Si suggeriscono due interventi: 1) Ripristino del disegno d'archivio datato 1930; 2) Nuovo intervento esteso a tutta la facciata al piano terra rispettoso della partitura.</p>
<p>TIPO D'INTERVENTO</p> <p><b>NON È CONSENTITO</b></p> <p>1_4 alterare parte della facciata con una nuova partitura</p>

<p><b>È CONSENTITO</b></p> <p>3 mantenere, salvaguardare o utilizzare quali modelli le vetrine liberty</p>

<p>N.B. Caso particolare. Va salvaguardata sia la vetrina liberty che i 2 portali.</p> <p><b>NON È CONSENTITO</b></p> <p>1_1 alterare i materiali originali del basamento per una sola parte</p>

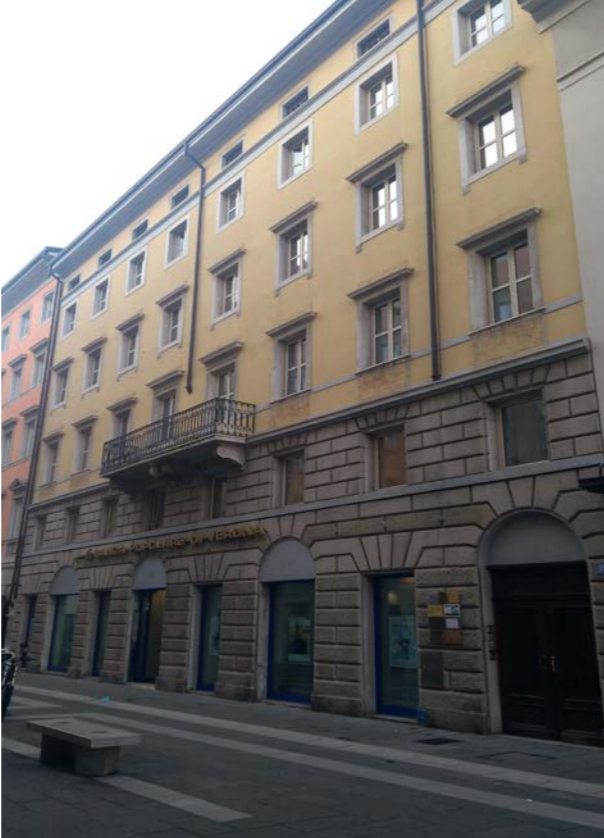
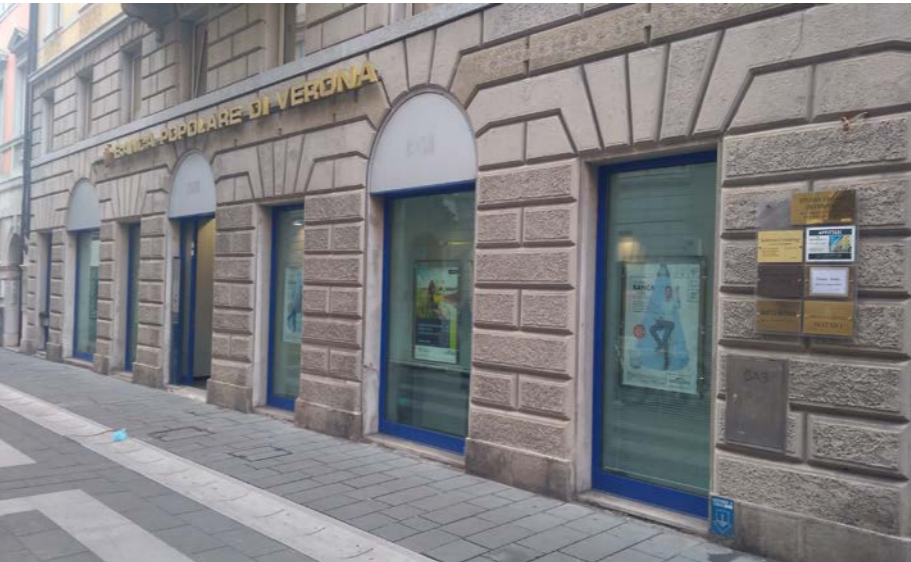
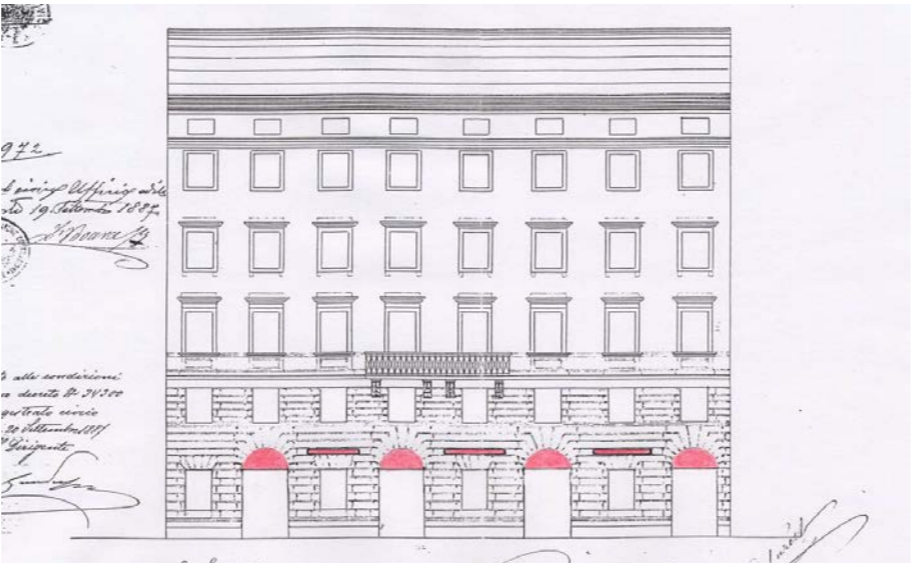
COD. ANAGRAFICO: <b>1454</b>	DESCRIZIONE INTERVENTO: L'alterazione consiste nell'applicazione di insegne pubblicitarie in corrispondenza delle fasce in bugnato.	
INDIRIZZO: via San Nicolò 12	TIPO DI ALTERAZIONE: Reversibile; Compatibile, Omogeneo.	
	PROPOSTA PROGETTUALE: L'intervento non altera la partitura della facciata ma rispetta gli elementi decorativi e formali dell'edificio a par Regolamento Edilizio e Regolamento comunale sulla pubblicità lungo le strade o in vista di esse nel territorio del Comune di Trieste, approvato con DC n. 53 del 22 giugno 2009.	
<p style="text-align: center;">TIPO D'INTERVENTO</p> <p style="text-align: center;">È CONSENTITO</p> <p>2_2 l'uso di mezzi pubblicitari nel rispetto del "Regolamento Comunale sulla pubblicità..." e del Regolamento edilizio</p>

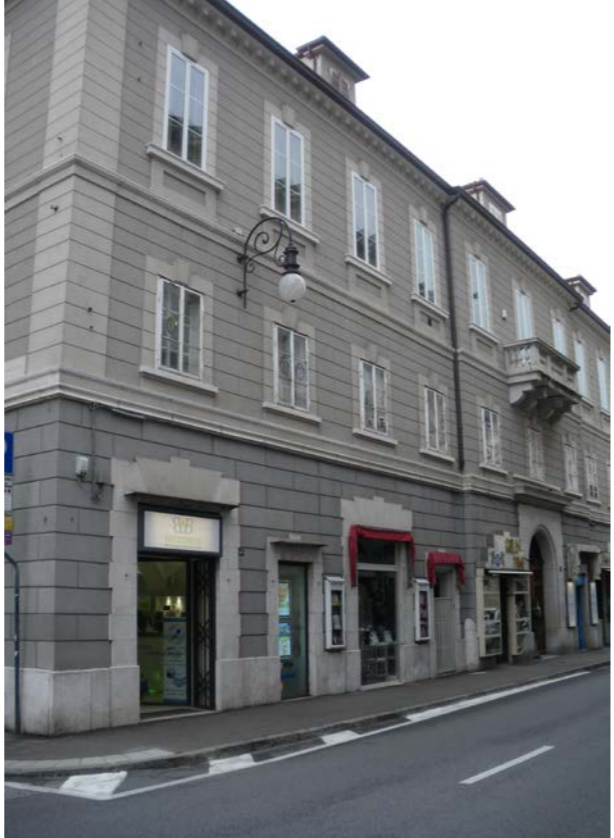
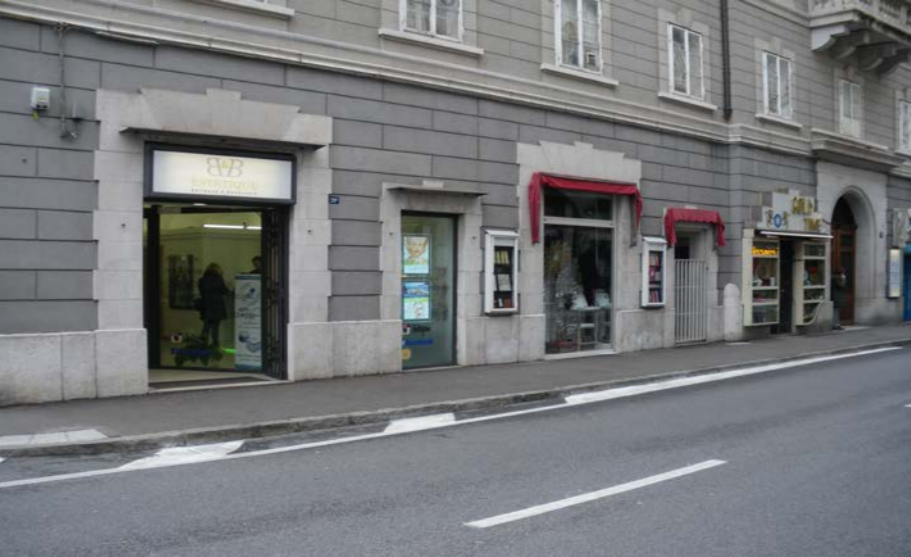
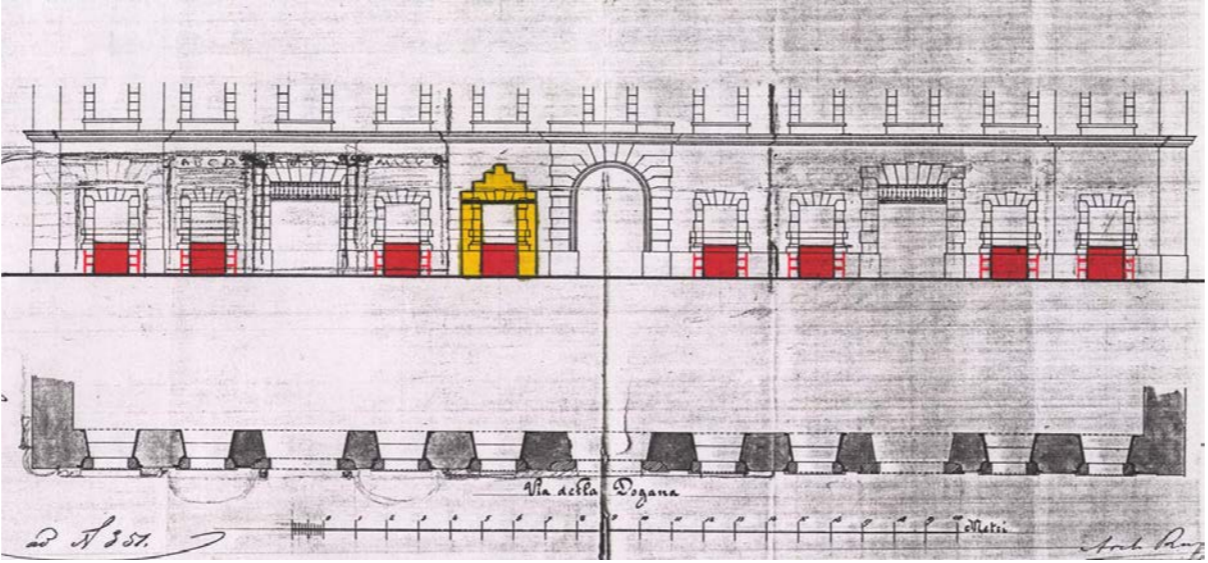
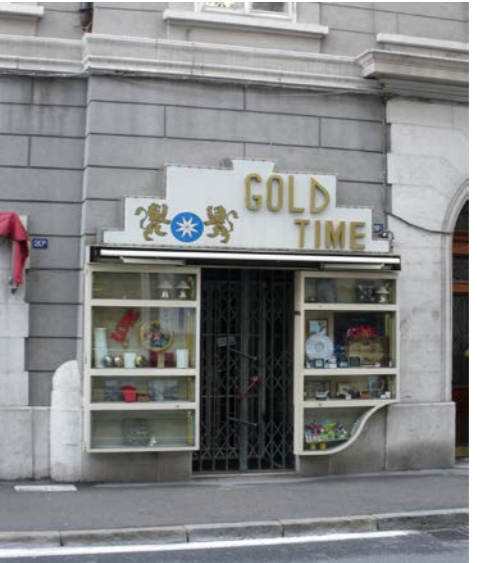
<p>COD. ANAGRAFICO: <b>1433</b></p>	<p>DESCRIZIONE INTERVENTO: Le alterazioni realizzate sono di due tipi: 1) Abbassamento uniforme di tutti i fori-finestra; 2) Applicazione di vetrine ed insegne pubblicitarie che nascondono il foro originale.</p>	
<p>INDIRIZZO: via N. Machiavelli 16 via Roma 20 via di Torrebianca 15</p>	<p>TIPO DI ALTERAZIONE: Reversibile, Incompatibile, Disomogeneo.</p>	<p>PROPOSTA PROGETTUALE: Si suggerisce: 1) Mantenere l'abbassamento uniforme di tutti i fori-finestra; 2) Eliminare le superfetazioni e le insegne pubblicitarie, che nascondono i fori originali. Vanno utilizzati mezzi pubblicitari rispettosi del " Regolamento comunale sulla pubblicità lungo le strade o in vista di esse nel territorio del Comune di Trieste" e del Regolamento Edilizio.</p>
<p>TIPO D'INTERVENTO</p> <p><b>È CONSENTITO</b></p> <p>2_3 abbassare uniformemente i fori-finestra</p>

<p><b>NON È CONSENTITO</b></p> <p>1_2 alterare i fori con apparati pubblicitari</p>

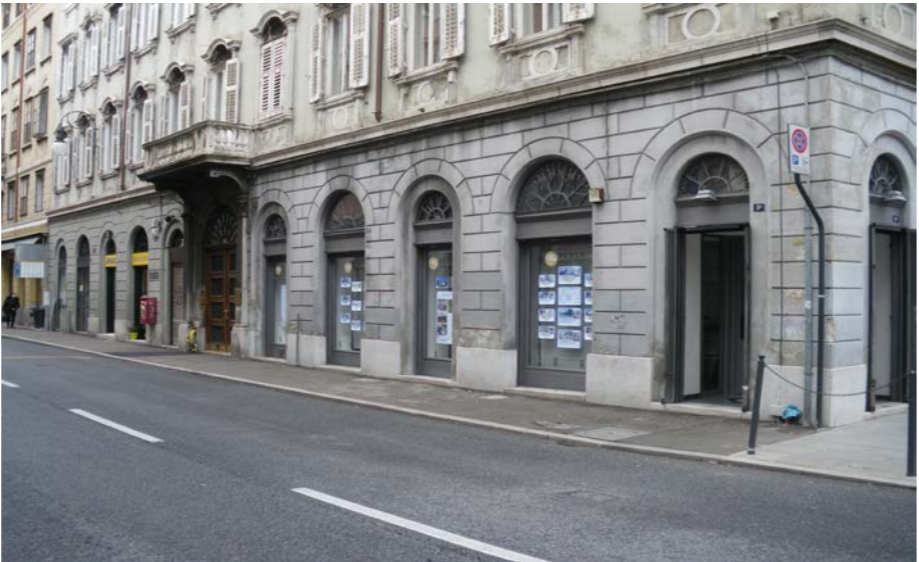
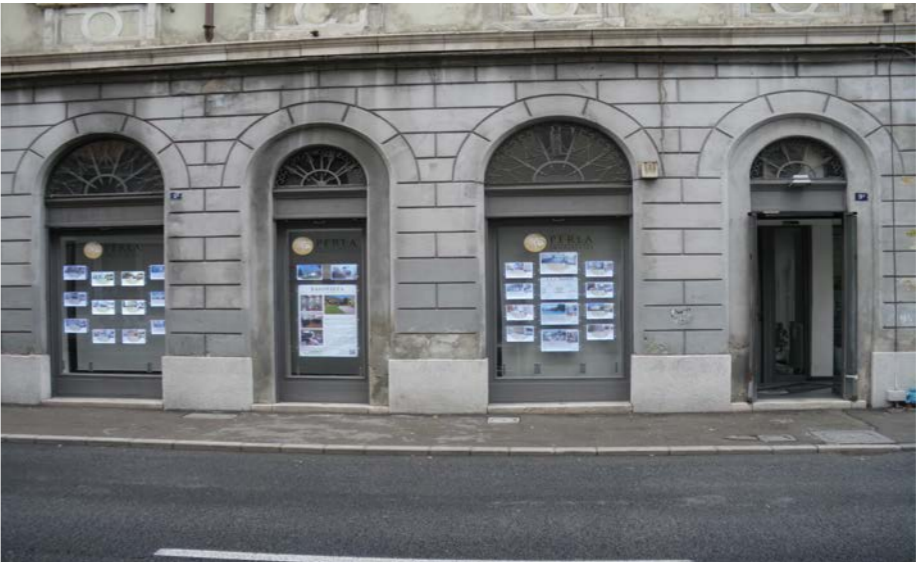
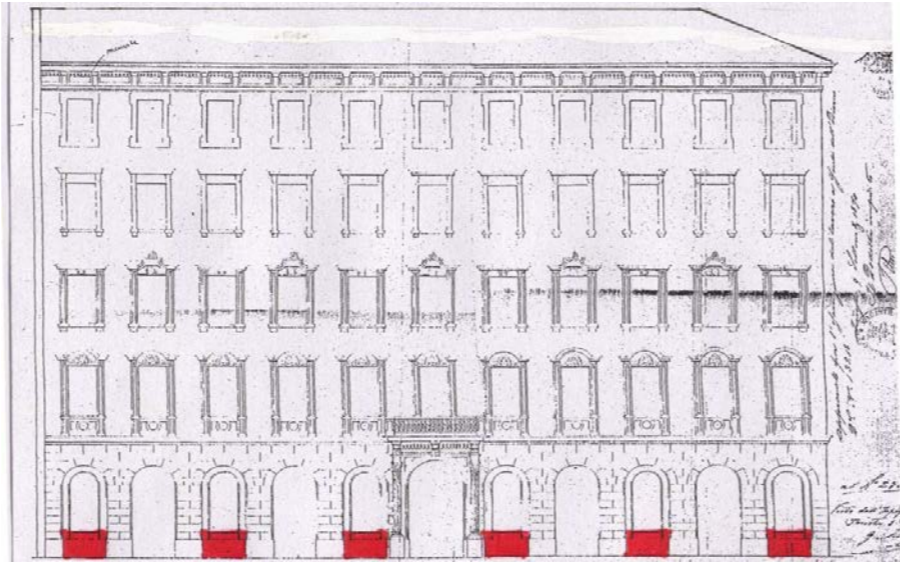
<p>COD. ANAGRAFICO: <b>1457</b></p>	<p>DESCRIZIONE INTERVENTO: L'alterazione afferisce all'abbassamento uniforme di tutte le finestre ad arco.</p>	
<p>INDIRIZZO: v. G. Mazzini 9 v. Cassa di Risparmio 9</p>	<p>TIPO DI ALTERAZIONE: Reversibile, Compatibile, Omogenea.</p>	
<p>TIPO D'INTERVENTO</p> <p>È CONSENTITO</p> <p>2_3 abbassare uniformemente i fori-finestra</p>

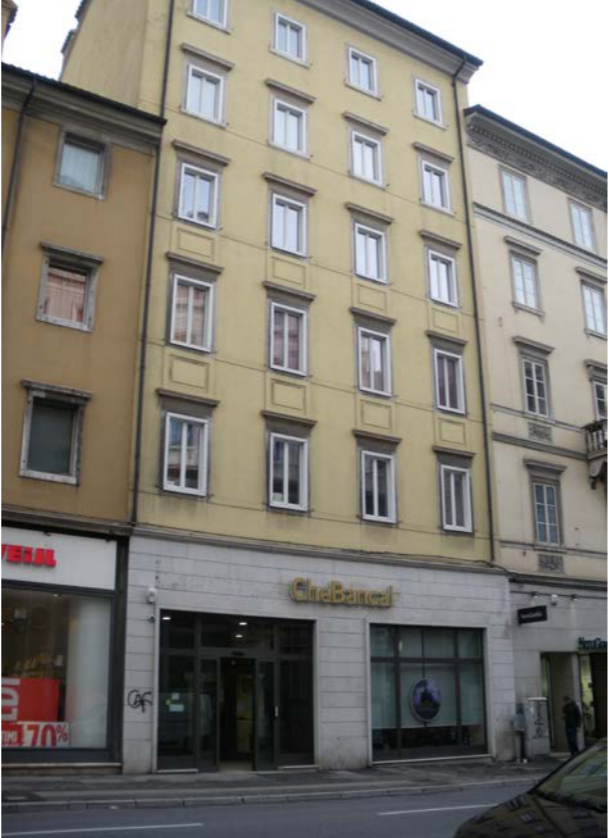
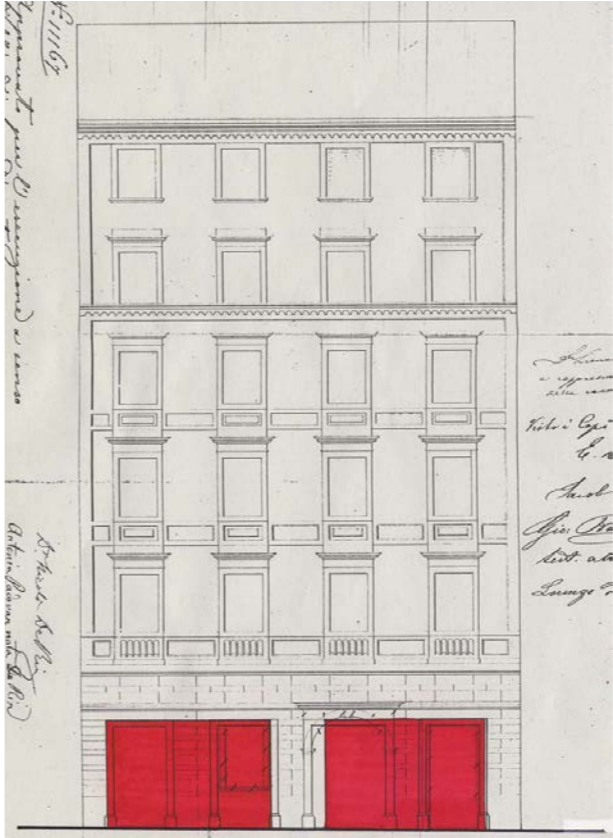
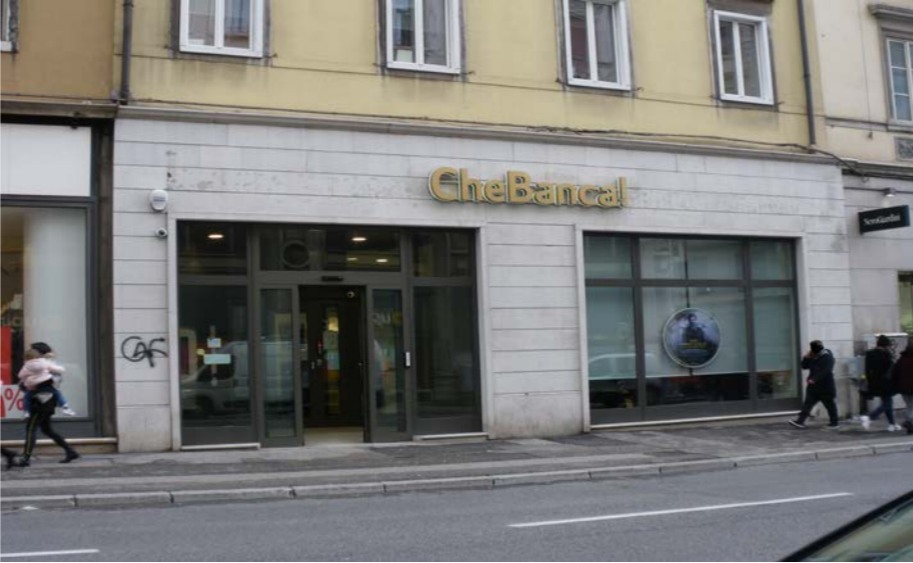
<p>COD. ANAGRAFICO: 1121</p>	<p>DESCRIZIONE INTERVENTO: L'alterazione delle forature mantiene la simmetria, la partitura ed è omogeneo e compatibile.</p>	
<p>INDIRIZZO: Corso Italia 19</p>	<p>TIPO DI ALTERAZIONE: Reversibile/Irreversibile, Compatibile, Omogenea.</p>	
	<p>PROPOSTA PROGETTUALE: Sono possibili due tipi di intervento: 1) Ripristino del progetto originale; 2) Mantenimento dello stato di fatto.</p>	
<p>TIPO D'INTERVENTO</p> <p>È CONSENTITO</p> <p>2_4 mantenere i fori che rispettano la partitura della facciata</p>

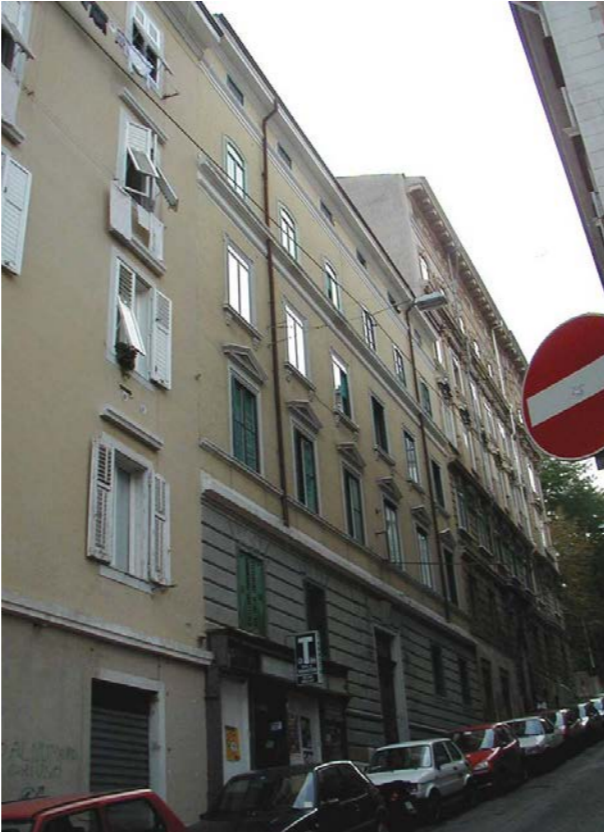
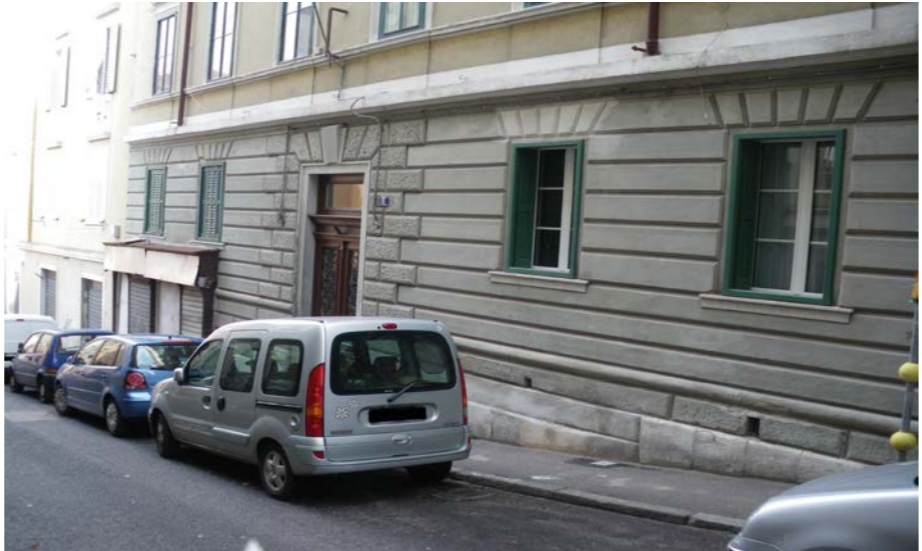
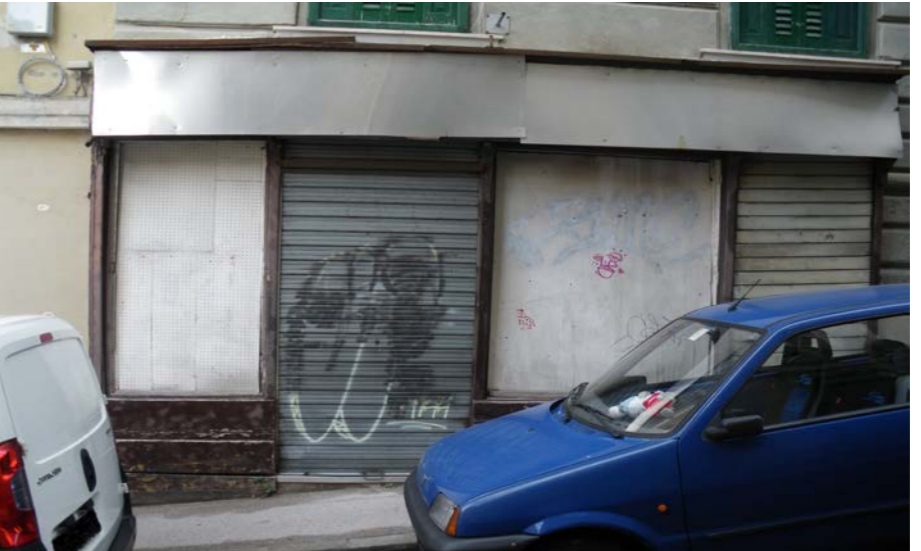
<p>COD. ANAGRAFICO: <b>189</b></p>	<p>DESCRIZIONE INTERVENTO: L'alterazione riguarda il negozio con vetrina liberty primi del '900 ricavato sotto il piano rialzato. Sfruttando la pendenza della strada si è reso disponibile questo locale ad uso commerciale. In luogo della attuale vetrina c'era un ingresso ed una piccola finestra.</p>
<p>INDIRIZZO: via Belpoggio 8</p>	<p>TIPO DI ALTERAZIONE: Reversibile; Compatibile, Disomogeneo.</p>
<p>PROPOSTA PROGETTUALE: E' ammissibile il mantenimento dello stato attuale con restauro del manufatto in quanto la vetrina arricchisce il fronte strada.</p>	
<p>TIPO D'INTERVENTO</p> <p>È CONSENTITO</p> <p>3 mantenere, salvaguardare o utilizzare quali modelli le vetrine liberty</p>
